**Pápa, Vásár – Török Bálint utcák körforgalmi csomópont
Vásár utcai ki - és behajtó ágak által érintett
víz gerincvezeték beszakadása által okozott károk helyreállítása**

SZAKVÉLEMÉNY

2017. január

**Pápa Város Önkormányzata
9500 Pápa, Fő utca 5.**

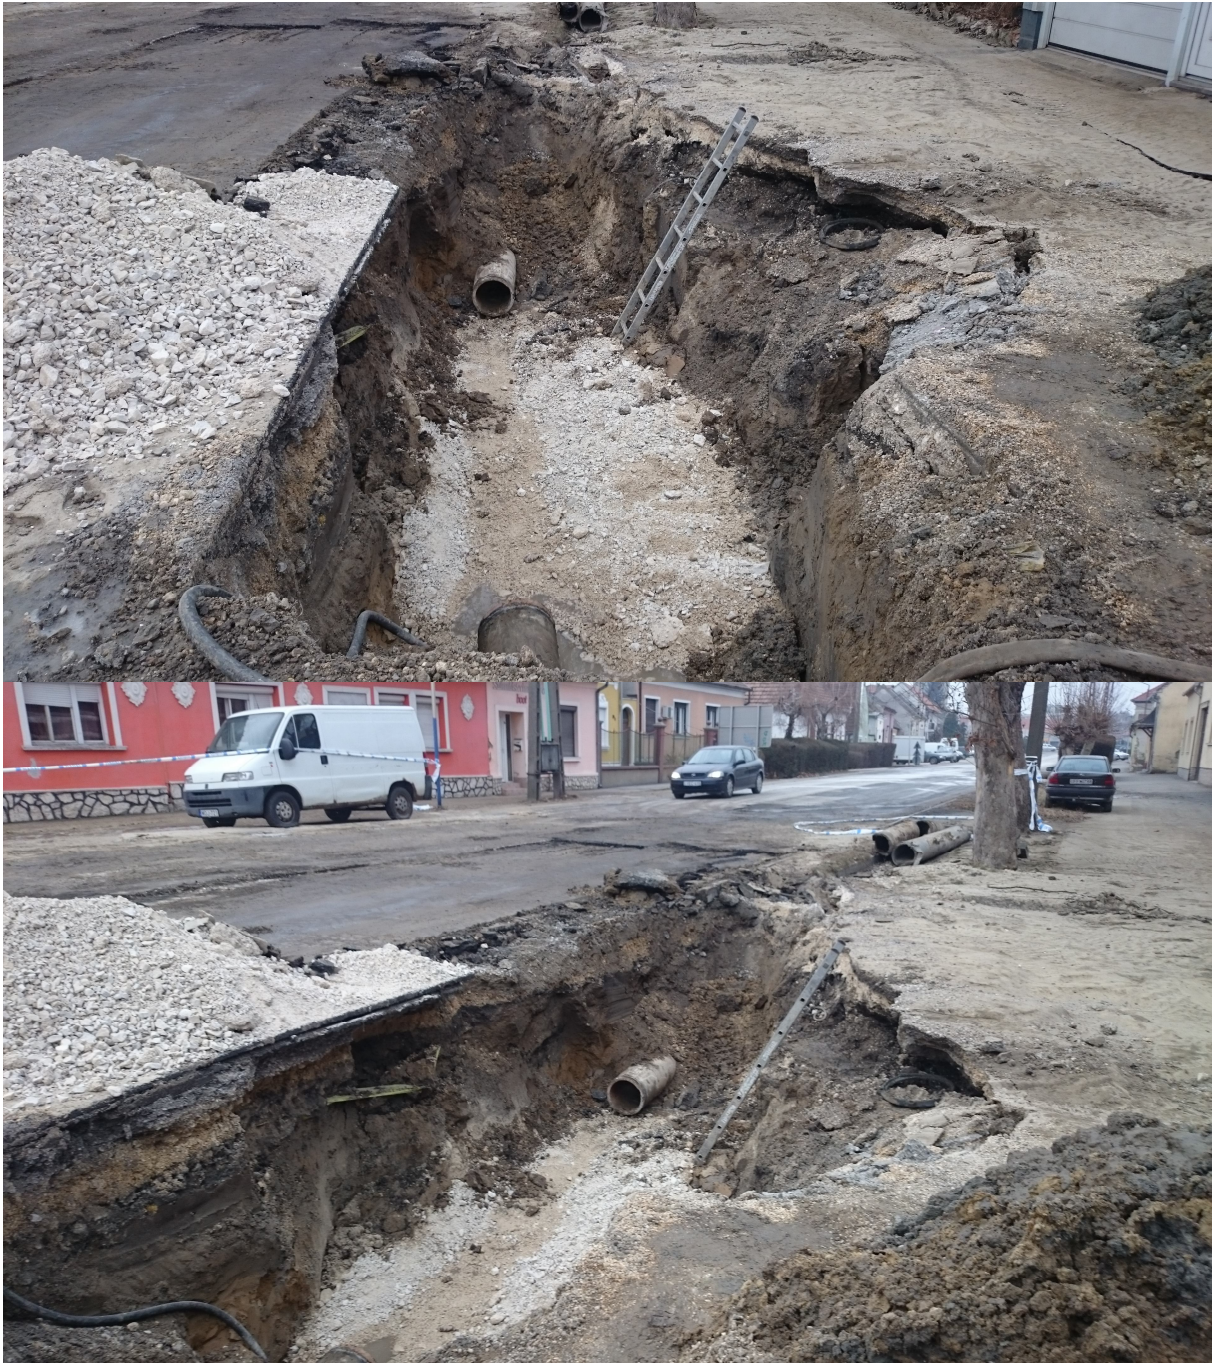
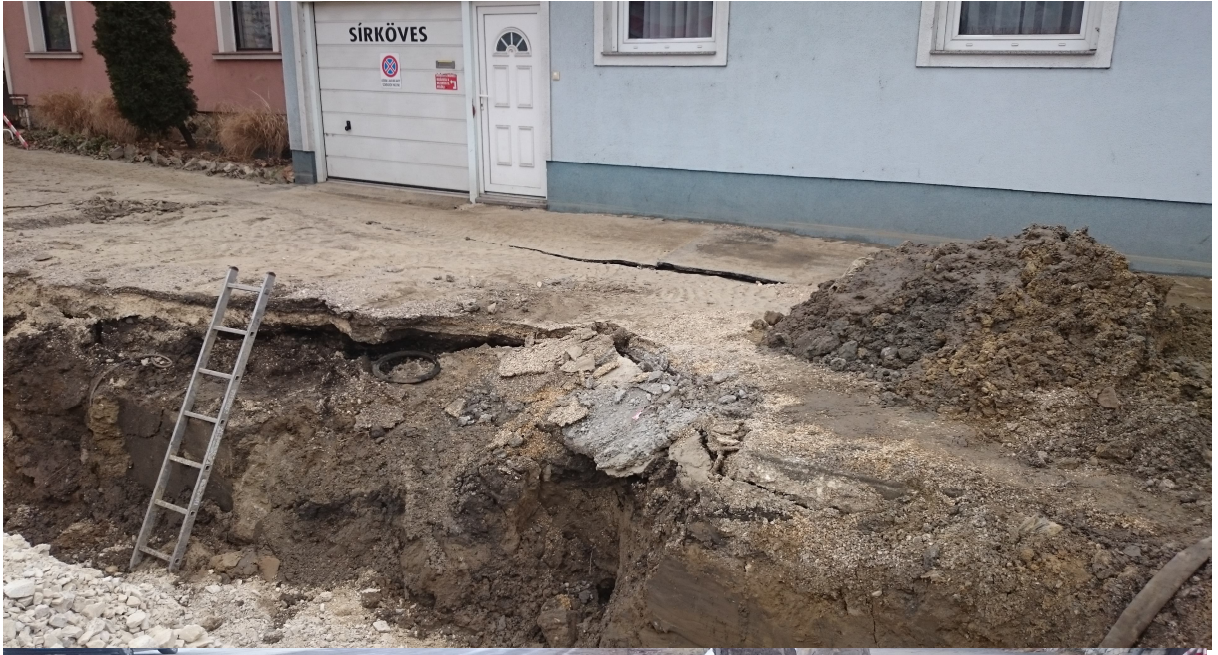
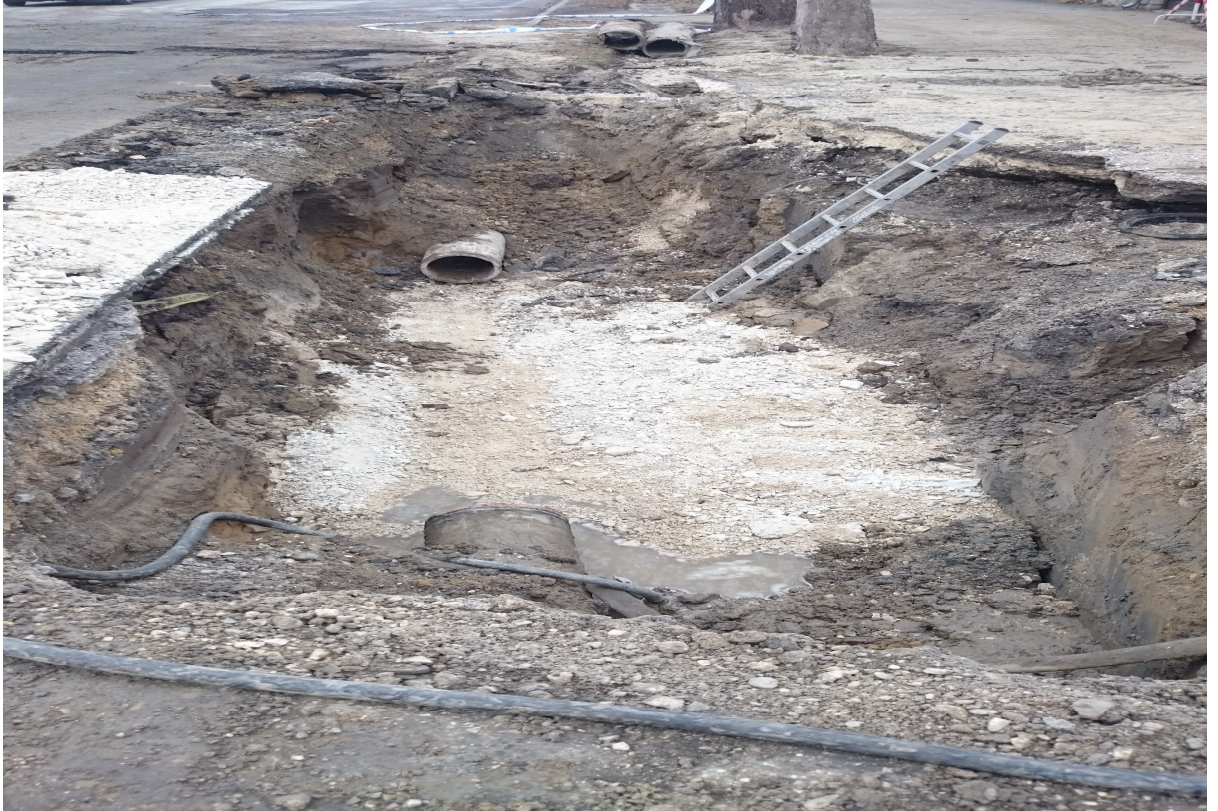
FOTÓDOKUMENTÁCIÓ

2017. január 27-én az éjszakai órákban Pápa, Vásár – Török Bálint körforgalmi csomópont Vásár utcai ki - és behajtó ágak által érintett területen, az ivóvíz betápláló NA 300 eternit célvezeték palástja beszakadt. Alámosva az útburkolatot, a környező területeket, és a gyalogjárdát, azokban jelentős károkat okozva.

A vezetékből percek alatt nagy mennyiségű víz ömlött ki, mely alámosta és beszakította a járda és úttest közötti területet, kimosta az útburkolatot, és a gyalogjárdában is jelentős károkat okozott.

A rendkívüli mennyiségű víz súlyos károkat okozott az út- és gyalogjárda pályaszerkezeteiben. Az aszfalt alól kimosott pályaszerkezeti rétegek miatt a burkolat több helyen megsüllyedt, leszakadt.

Az első vizsgálatok azt mutatják, hogy a környező házakban nem keletkezett sérülés. Az ideiglenes helyreállítás megtörtént, de félő, hogy a jelentős nagyságú víztömeg által okozott károk az helyreállítással nem szűntek meg, a burkolat további süllyedése várható.

- szükséges kimosott altalaj cseréje, nagyobb alámosás által okozott későbbi süllyedések elkerülése, megakadályozása miatt,
- útpályaszerkezeti rétegrend újbóli felépítése.

- A helyreállítás munkák elvégzése után az út- és gyalogjárda paraméterei nem változnak, idegen terület igénybevételére nincs szükség.
- A balesetveszély elkerülése miatt forgalomkorlátozó elemek kihelyezése szükséges. (sebességkorlátozás)
- További károsodások elkerülése miatt a helyreállítási munkákat minél előbb el kell végezni.
